PROBLEMATIQUE DE L'EROSION DU LITTORAL DE MORONDAVA

Razafimbelo M. R.l⁽¹⁾, Mandimbiarison A. J.⁽²⁾, Rajaona R.D. ⁽³⁾, Rasolomanana E.H. ⁽⁴⁾

Madamines, ISSN 2220-0681, Vol 5, 2013

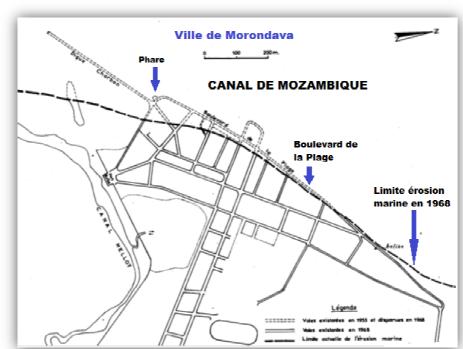
Figure 2- Evolution de l'érosion marine de 1953 à 1968 (*Neuvy, 1982, modifié*)

En 1952 puis en 1953 [Figure 2], de fortes marées submergèrent la ville de Morondava qui subit alors une érosion soudaine et si intense que certains envisagèrent d'abandonner la ville pour la reconstruire à l'intérieur des terres, loin de la mer. En 1987, année record, l'érosion fait reculer le rivage de 20 m.

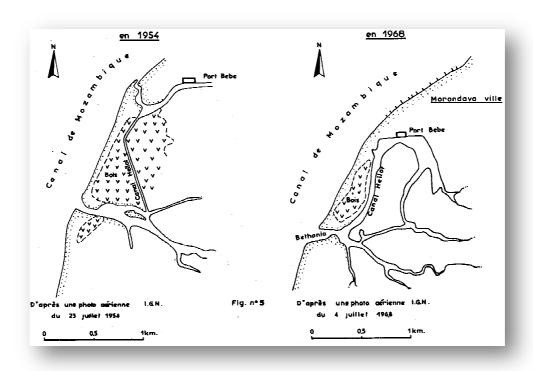
Figure 5- Evolution des aménagements du Canal Hellot et de son embouchure

En 1956, le chenal est refait suivant un nouvel axe sensiblement parallèle à la côte, il est plus large et débouche seulement à 400m de la mer dans la Passe de Betania[**Figure 5**]. En 1952, un cyclone violent s'abattit sur la ville détruisant tout particulièrement les installations portuaires de la digue Charbon.

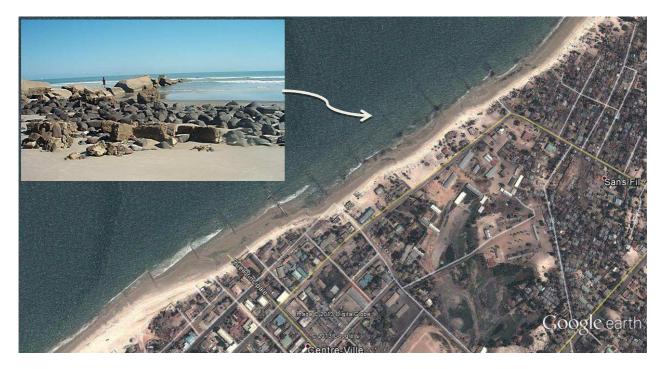
Figure 6- Reste d'épis en béton et de gabions en 2012

L'année 1954 vit la construction de onze épis perpendiculaires [Figure 6] à la côte afin de la stabiliser. C'étaient des épis constitués de clayonnages emplis de tout venant de Dabara. Le retour en force de l'érosion en 1963 et 1964 décida les autorités de refaire les épis en béton. Il s'agit de caissons de palplanches emplis de sables et surmontés d'un couronnement massif en béton. Treize épis ont été ainsi constitués, plus trois en enrochement, répartis sur 1500 m de littoral. Devant la ville et à la tête des épis furent disposées plusieurs rangées de gabions superposés.

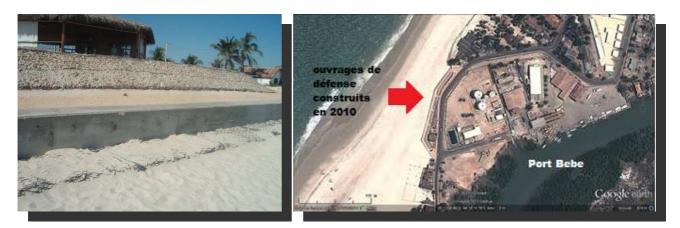
Figure 7- Ouvrages de protection du littoral réalisés en 2010 (Razafimbelo M.R., 2012)

En 2010, ont été réalisés des travaux de protection du littoral et de réhabilitation de la route d'accès au port [**Figure 7**] dont le financement a été assuré par l'Agence française pour le développement (AFD), ainsi que par l'Etat malgache. Cette œuvre a concerné un linéaire de 170m sur la côte de Morondava.
