Problèmes de pollution des ressources en eaux posés par les déchets industriels et ménagers dans la ville d'Antananarivo et de ses environs

RASOLOMANANA E.^{1,2}, RASOLONDRAZAO L.², RANDRIANJA R.¹, ROBISON L.^{3,1}, RALAIMARO J.³, RAKOTO H.^{2,1}

Résumé - Les études géophysiques et hydrochimiques de la plaine d'Antananarivo ont commencé au mois de Mai 2005. Au total, 77 sites de la plaine ont été visités et étudiés. Photos aériennes, images satellites, modèles géologique et hydrogéologique, MNT de la plaine et combinaison des SIG Mapinfo et Arcview, prélèvements et analyses d'échantillons d'eau, imageries géophysiques 2D et 3D (électrique) ont été utilisés dans la modélisation de la plaine. Des cartes de la qualité de l'eau en éléments majeurs et en métaux (plomb, chrome) et des coupes géophysiques de résistivité caractérisant la nature du sous-sol et montrant l'état actuel de la Plaine en sont les principaux résultats.

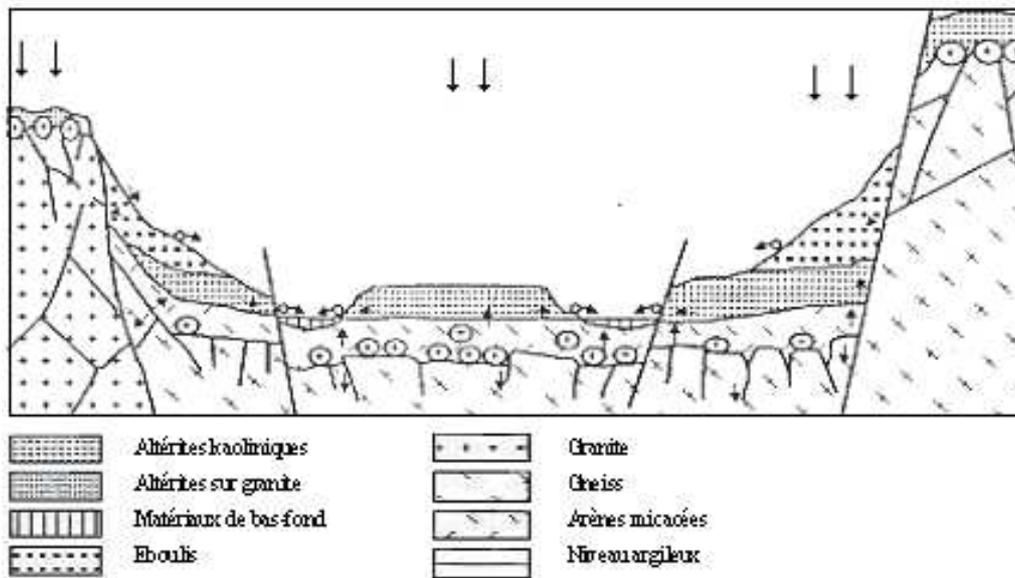
Figure 2- Principe du fonctionnement hydrogéologique des interfluvés et des bas-fonds

Le principal réservoir aquifère de la zone est celui constitué par les **sables alluvionnaires** qui se sont déposés dans la plaine du Betsimitatatra. Ce niveau, présent sur l'ensemble de la plaine, est souvent épais de plus d'une dizaine de mètres.

Compte tenu de sa perméabilité, ce niveau joue le rôle de drain. De plus son alimentation se fait majoritairement via les arènes granitiques. Au droit des interfluves, la formation altéritique kaolinique est une couche aquifère qui abrite une nappe libre. Cette nappe est actuellement exploitée pour l'alimentation des populations au travers de puits individuels. De

nombreuses sources qui émergent de ce niveau permettent également la mise en eau des rizières, y compris pendant l'étiage.

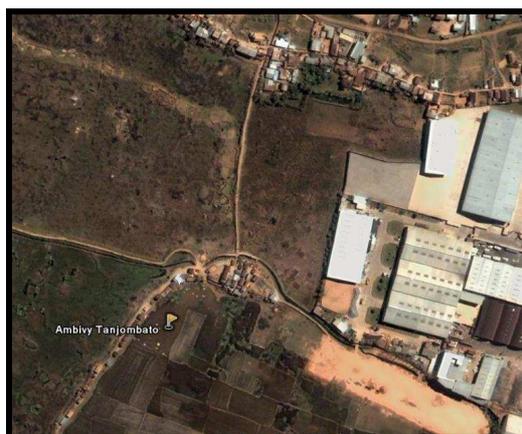
Photo 1- Ambivy Tanjombato, site de mesures

La station de mesure électrique est implantée, juste en face des zones franches textiles de la Zone Industrielle Forello, dans une des parcelles des rizières qui bordent les usines. Au moment des mesures, les rizières étaient saturées d'eau.

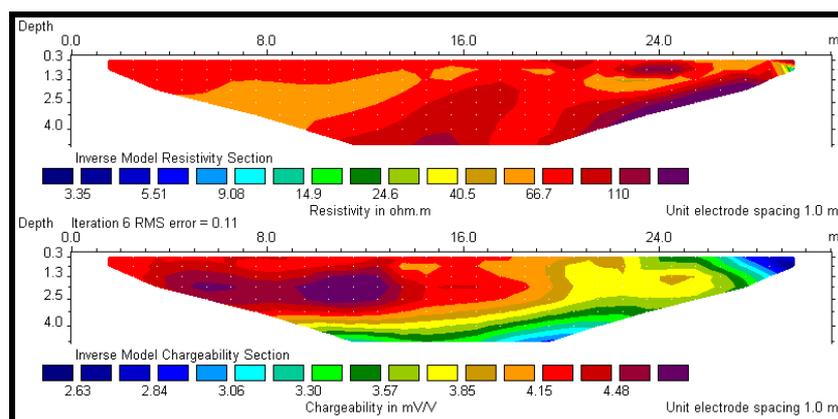
On peut dire que les terrains argileux, partie Ouest, ou plus sableux à l'Est, comme l'atteste la coupe de chargeabilité avec ces valeurs de chargeabilité relativement élevées de 3 à 6 mV/V, sont bien contaminées par les eaux résiduelles provenant des usines en question. En effet, la coupe de résistivité apparaît avec des valeurs de centrées autour de 60Ω.m caractéristiques d'un milieu saturé d'eaux contaminées.

Figure 3- Ambivy, modèle 2D de résistivité et de chargeabilité

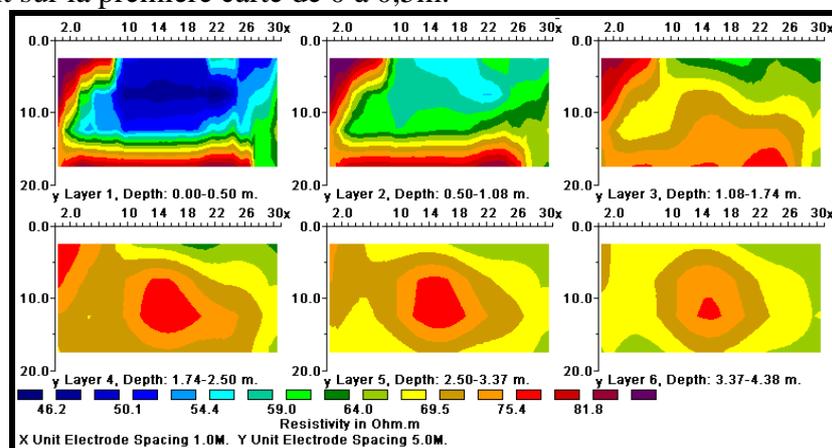
Le modèle 3D présenté, ici, en six niveaux différents de 0 à plus de 4m montre une infiltration de lixiviat polluant, correspondant aux valeurs de résistivité de 45 à 50Ω.m, observée principalement sur la première carte de 0 à 0,5m.

Figure 4 Ambivy, modèle 3D de résistivité

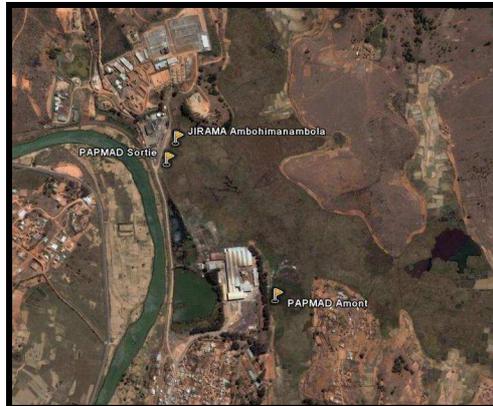
Photo 2- Centrale thermique JIRAMA, le site de mesures

Des stations de mesures électriques ont été implantées sur un terrain marécageux à proximité de la fosse de décharges de résidus d'hydrocarbures de la Centrale thermique de la Société JIRAMA à Ambohimambola.

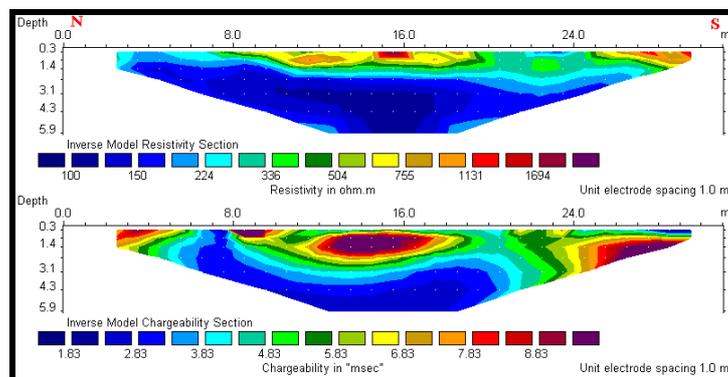
On est en présence d'un sol tourbeux, conducteur et, normalement moins polarisable. On peut conclure, toutefois, à l'observation de ces coupes, que l'infiltration des hydrocarbures a eu pour effet d'accroître les résistivités, 90 à 160Ω.m, de l'aquifère et les temps de décharge du sol, 7 à 11ms. Ces effets attestent la contamination de ce site et dont les infiltrations commencent à polluer la nappe d'eau souterraine.

Figure 5- Centrale thermique Jirama, modèle 2D de résistivité et de chargeabilité

Une contamination chimique de l'aquifère et du sol par les acides organiques issus de la dégradation des hydrocarbures en est certainement la cause.

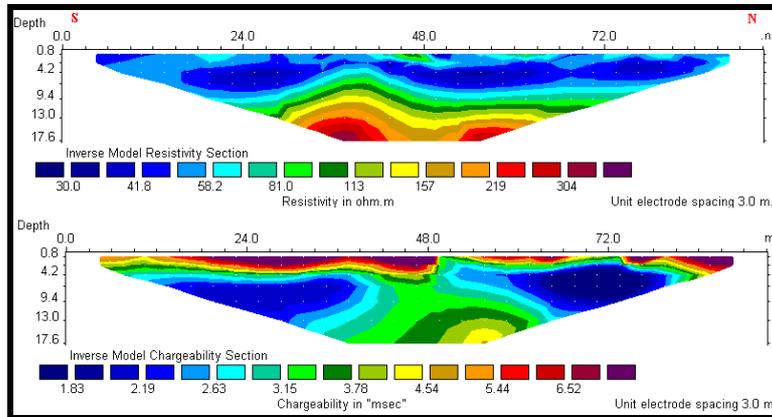
Une autre station est implantée au Nord-Ouest de l'usine PAPMAD, au Sud de la Centrale thermique de la JIRAMA. Quatre panneaux électriques ont été réalisés dans ce secteur, les figures suivantes présentent les résultats obtenus.

Figure 6- Ambohimambola, modèles 2D de résistivité et de chargeabilité

La pollution de l'aquifère observée se rapporte directement aux rejets de l'usine PAPMAD. On voit nettement apparaître une nappe polluante conductrice, de 30 à 50Ω.m, tout le long du profil électrique.

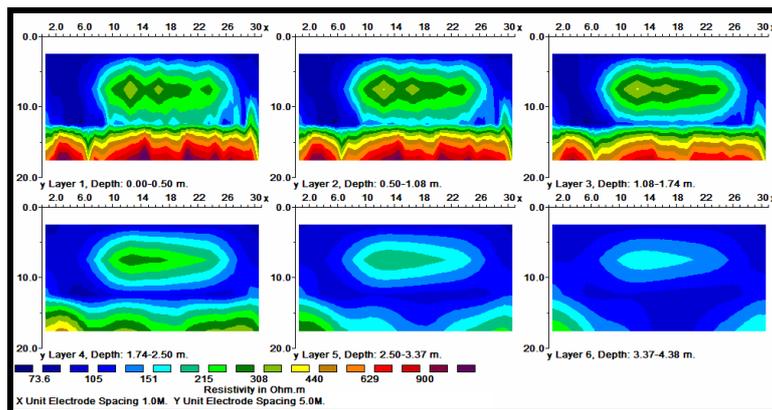
Figure 7- Ambohimambola, modèle 3D de résistivité

Les modèles 3D montrent également les effets de la contamination de l'aquifère jusqu'à près de 2,50m de profondeur. Cependant, il apparaît au vu des valeurs des résistivités observées, 70 à 100Ω.m, plus élevées que celles obtenues par le panneau, que les rejets de la Centrale thermique de JIRAMA sont venus s'ajouter à ceux de PAPMAD en cette station.

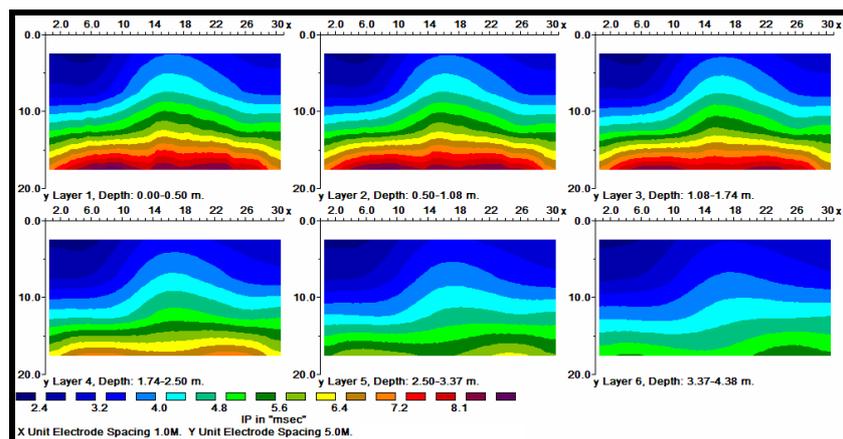
Cela peut se voir dans le modèle de chargeabilité avec ces faibles valeurs, 2 à 3,5msec de chargeabilité, qui correspondent à une formation plus sableuse et donc aquifère.

Figure 8- Ambohimambola, modèle 3D de chargeabilité
