Article 4. Gestion de risques géotechniques en zone urbanisée : cas de la Ville Haute d'Antananarivo, MADAGASCAR

Andriamalala A. Nirina Miraniaina, Ratoarivelo Manitriniaina Dimby, Andrianirina Harifidy
Institut Supérieur de Technologie d'Antananarivo, Ecole du Génie Civil

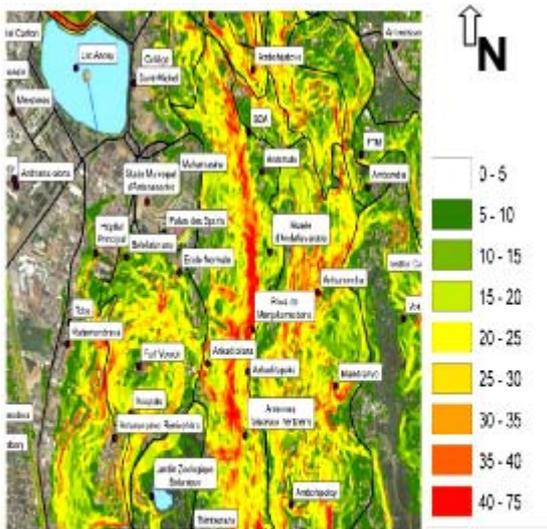
Carte 2a :
Pentés du terrain de la Ville Haute d'Antananarivo

- 15 à 35 degrés, sur le versant Est et quelques endroits particuliers qui arrivent avoir jusqu'à 40 degrés,
- 35 à 75 degrés sur le flanc Ouest, presque une falaise qui surplombe le quartier de Mahamasina et Ankadilalana.

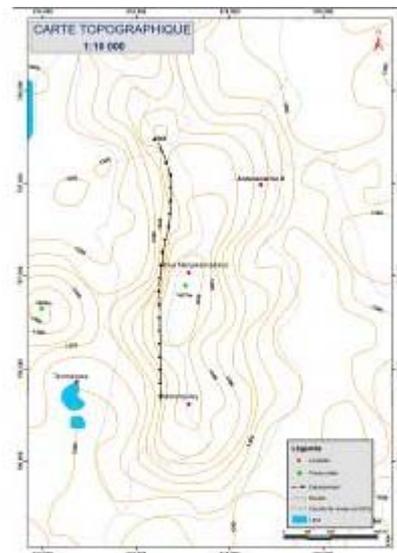
Carte 2b :
Topographie de la Ville Haute d'Antananarivo

La topographie du terrain de la ville haute d'Antananarivo met en évidence la présence d'un plateau subhorizontal de forme allongée au sommet, du fokontany Manjakamiadana à Ambohipotsy. Cette partie est située entre deux parties abruptes, présentée dans la carte n°2 ci-dessous, dont l'inclinaison varie de :

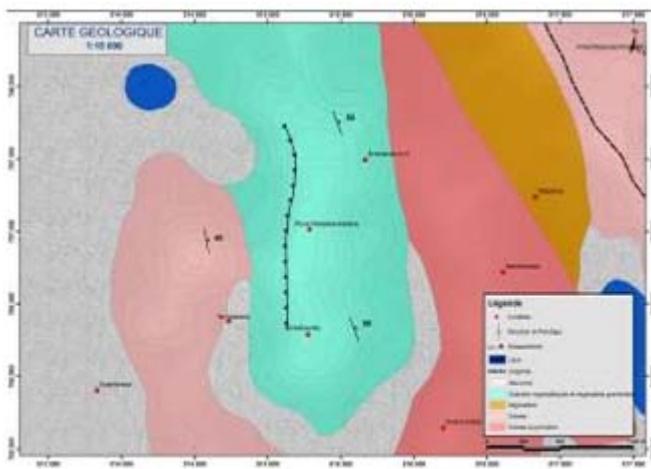
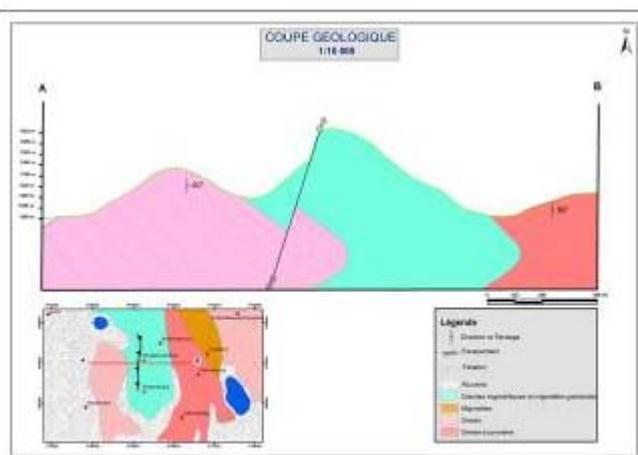
**Carte n° 3 :
Carte géologique de la Ville Haute d'Antananarivo et ses alentours par le SIG**

Le relief de la haute ville d'Antananarivo est complexe, elle est constituée de la formation tectono-magmatique et métamorphique : ensemble des formations rocheuses de Granite migmatite et Migmatite granitoïde et des matériaux meubles dominants limoneux en surface.

Nous avons établi les cartes géologiques, par le Système d'Information Géographique (SIG), à l'échelle 1/15 000 de la ville haute d'Antananarivo et ses alentours (carte n°3).

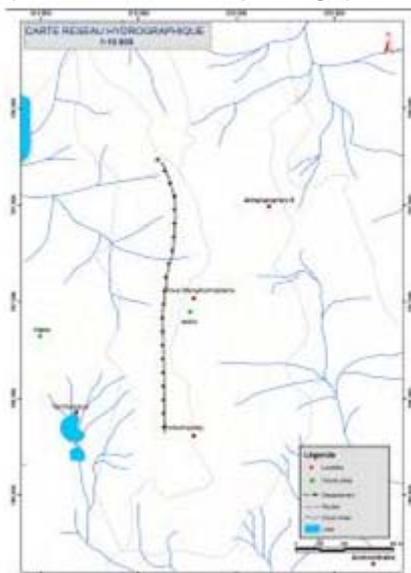
**Carte n°5 : Réseau hydrographique de la ville
haute d'Antananarivo, par le SIG**

On constate sur le lieu la présence de sources naturelles sporadiques provenant des blocs rocheux utilisés comme source d'eau par les habitants durant la saison sèche.

Ces sources, ainsi que leur utilisation accentuent l'instabilité des terrains dans cette zone.

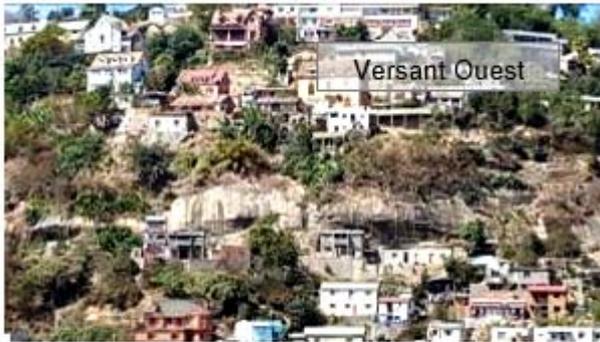
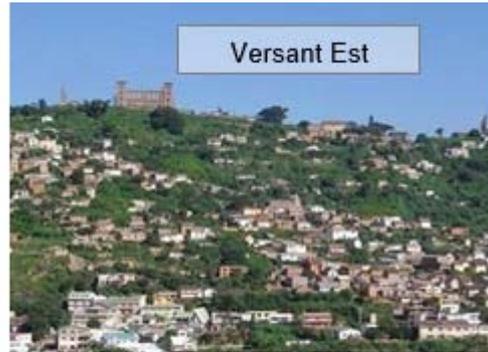
Photos N° 4 :
Aspect des couvertures végétales de la VHA

On rencontre des plantes qui participent majoritairement à la limitation de l'érosion et de plantes sauvages dans les terrains abrupts (voir photo n°4). Dans la zone où les pentes sont moindres, on rencontre de l'agriculture urbaine. L'étude de la végétation en milieu urbain, constitue une information de base précieuse pour la gestion de l'espace. Mais dans notre site, l'étendue de la couverture végétale diminue progressivement, et voire inexistant dans les parties où le phénomène de glissement a lieu.

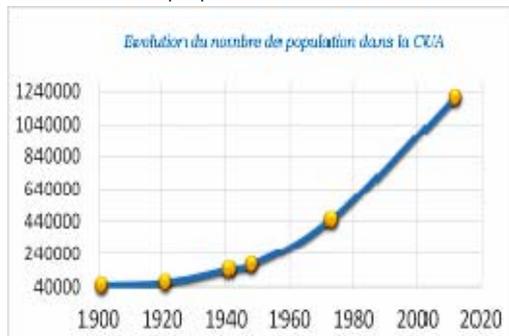
Figure n° 1 : Evolution du nombre de population dans la Commune Urbaine d'Antananarivo

En 1924, la population de la ville d'Antananarivo comptait de 1500 à 3000 habitants. La commune urbaine d'Antananarivo dont la ville haute d'Antananarivo fait partie accueille plus de 2 200 000 habitants en 2012. Cette évolution du nombre de population dans la Commune Urbaine d'Antananarivo est représentée dans la figure suivante.

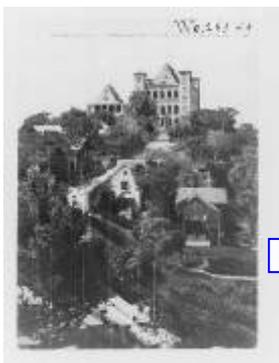
Photo n° 6 : Urbanisation à l'époque royale

A l'époque royale, la zone nord du Rova de Manjakamiadana est très boisée et les constructions sont de nature légère. Les risques de mouvement de terrain sont minimes (voir photo n°6 et n°7).

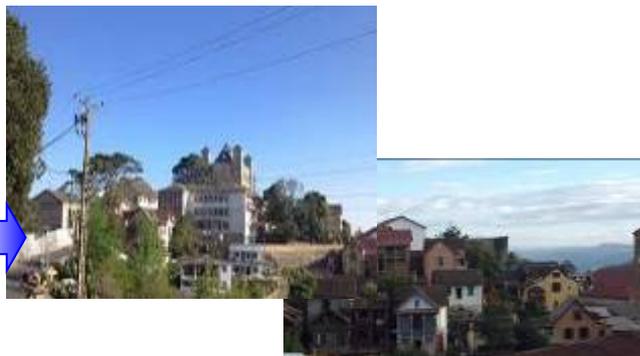
Photo n° 7 : Urbanisation année 2018

Par contre, en 2018, l'urbanisation de la ville d'Antananarivo a connu une grande évolution vis-à-vis des années précédentes. Les deux photographies aériennes, prise en 2002 et 2017 montre cette importante évolution de l'urbanisation.

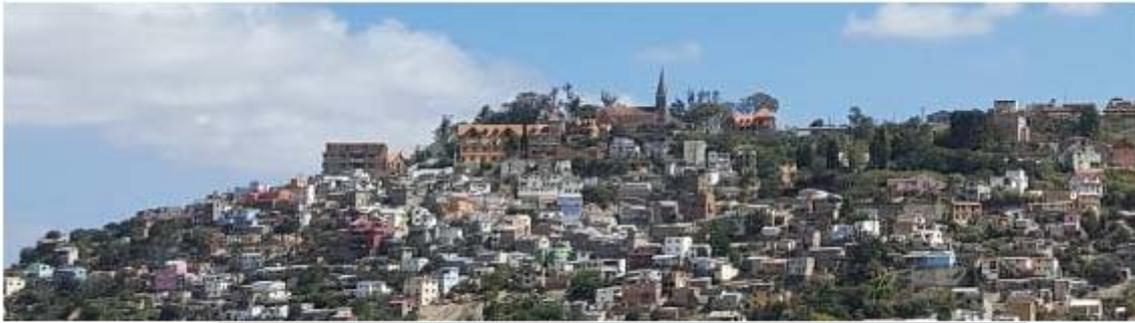
Photo n° 9 : Urbanisation suivant le flanc Est de la colline

Ceux-ci sont due à la fois à l'exiguïté des possibilités d'extensions, à la topographie du site et l'occupation du terrain, qui s'est fait de manière :

- anarchique
- informelle en termes de construction et d'occupation du sol, sans considération de la promiscuité et des lieux d'implantations

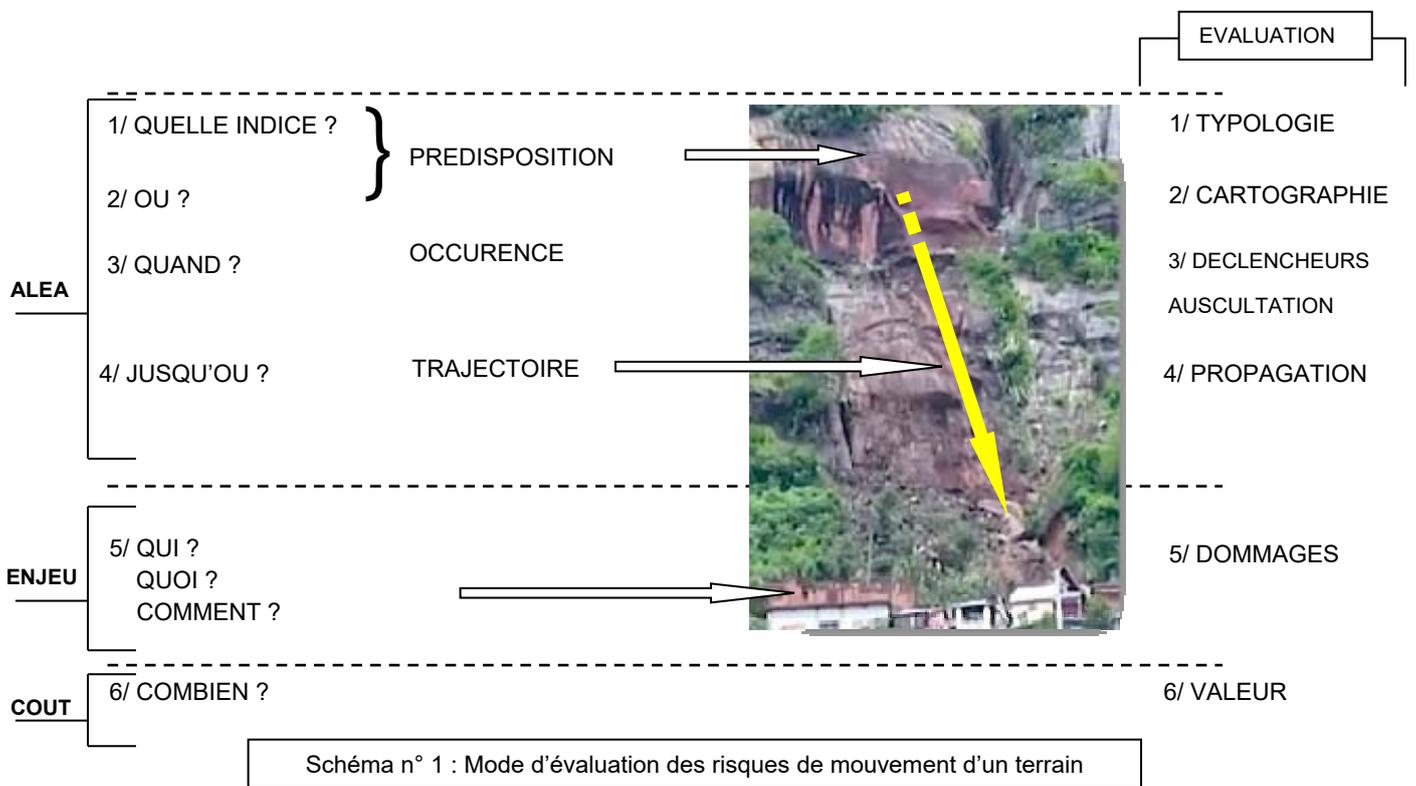
Le schéma ci-dessous, illustré par la photo de la chute de bloc meurtrière de février 2018 de la falaise d'Ampamarinana, montre les questions principales auxquelles il faut répondre afin d'évaluer le risque de mouvement du terrain. Il ne faut pas oublier la question du coût qui n'est pas négligeable dans la gestion des risques pour pouvoir assurer la question de la résilience (non traité dans cette étude).

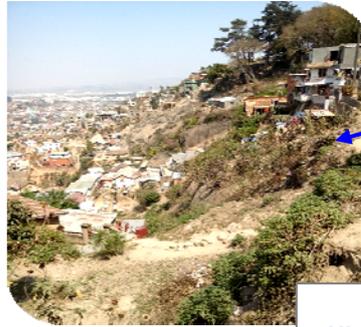
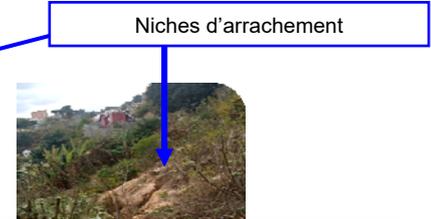
Photos N°12 :
Niche d'arrachement / Secteur 2 : Amparihy

Plusieurs indices d'instabilités sont repérés dans la zone d'investigation : niches d'arrachement, inclinaison des arbres, fissuration des infrastructures, écoulement du mur de soutènement, déformation des ouvrages et départ des fines. Ces indices forment des signes d'instabilité préalable aux phénomènes de glissements de terrain.

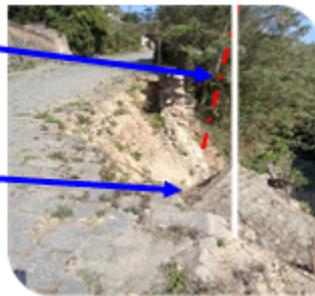
Photo N° 13 :
Écroulement du mur de soutènement
Inclinaison des arbres
Secteur 4 : Ambaravambato

Inclinaison des arbres

Écroulement d'un mur de soutènement en maçonnerie de moellons

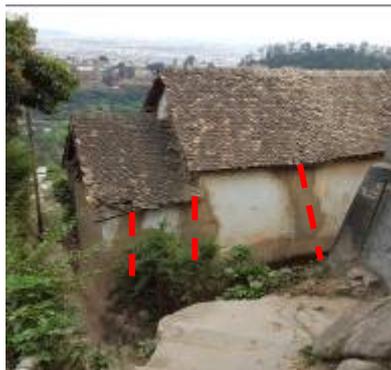
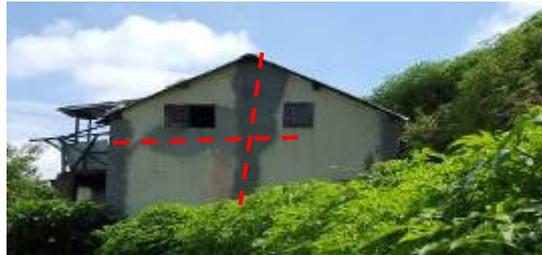
Photos N°14 :
Fissuration des murs des maisons dans le flanc Ouest du Fokontany de Manjakamiadana

Les fissurations des infrastructures (bâtiment, mur de soutènement,...), constituent des alarmes pour les populations indiquant la présence du glissement. Les habitants concernés tentent de réparer ces fissurations à plusieurs reprises mais l'effet des mouvements, rapides ou lents, du terrain n'empêchent pas la réapparition de ces dégâts.

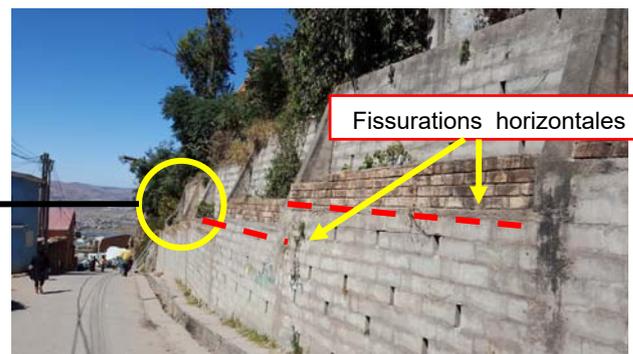
Photos N°15 :
Déformation du contrefort et fissurations du mur de soutènement

Contrefort

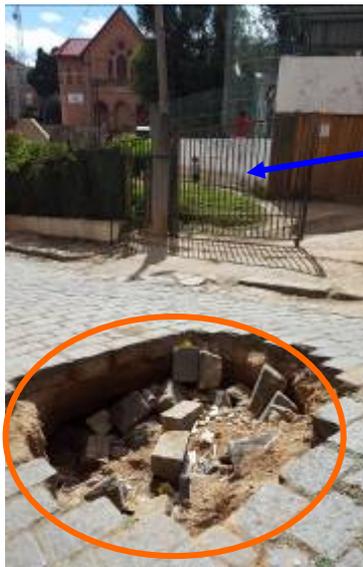
Photos N°16 :
Départ des fines sous chaussées : entre le lycée et la place Andohalo

L'eau joue un rôle important dans les processus de glissements dans un milieu de formation meuble. Elle exerce sur ces sols une influence particulière, qui se traduit de plusieurs manières : départ des fines, création des dolines, écoulement des ouvrages ... dont voici quelques exemples d'apparitions significatifs dans la VHA.

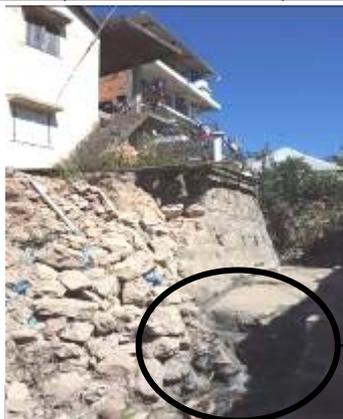
Evacuation des eaux usées

Photos
Départ des fines sous ouvrage provoquant l'écroulement du soutènement à cause de l'assainissement non maîtrisé des eaux usées qui sapent sa fondation

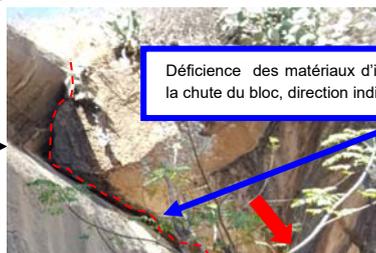
Photos N°19 :
Présence de détachement de bloc rocheux

Déficiences des matériaux d'incrustation pouvant entraîner la chute du bloc, direction indiquée par la flèche rouge

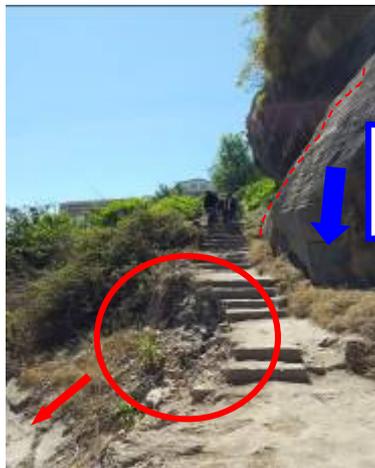
Photo N° 20 :
Départ des matériaux sur le versant sous une paroi rocheuse de dimension importante

Poussée de la paroi rocheuse granitique de masse importante

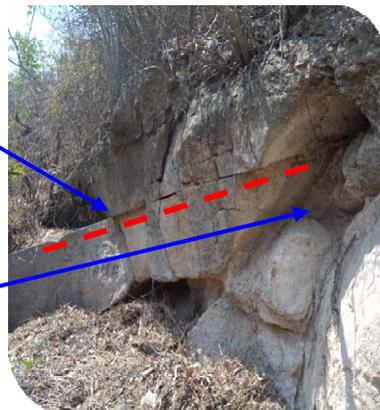
Photo N° 21 :
Roches fracturées, présence de dièdres instables et départ d'une partie rocheuse. Secteur 2 :

La présence de dièdres instables dans la paroi rocheuse est un indice significatif concernant l'aléa « chute de blocs ». Cet indice se retrouve particulièrement dès que la roche est fracturée et où l'on constate une présence d'eau visible. Des blocs se décollent de la matrice rocheuse ce qui entraîne des risques majeurs pour les habitants aux alentours.

Dièdre rocheux instable

Départ d'une partie rocheuse du à la perte des fines

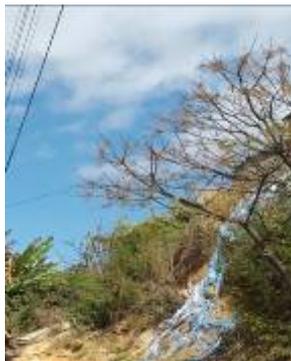
Photo n° 25 :
Glissement du terrain de la VAH,
versant Est de la colline de
Manajakamiadana

Suite à la descente in-situ, nous avons mené des essais de laboratoire sur les trois sols constitutifs d'un glissement de terrain de la VHA. Les matériaux testés sont des sols limoneux. D'après l'observation du glissement sur terrain, nous avons une surface de glissement circulaire, ce qui nous mène à modéliser le mouvement du terrain selon le graphe n° 3 .

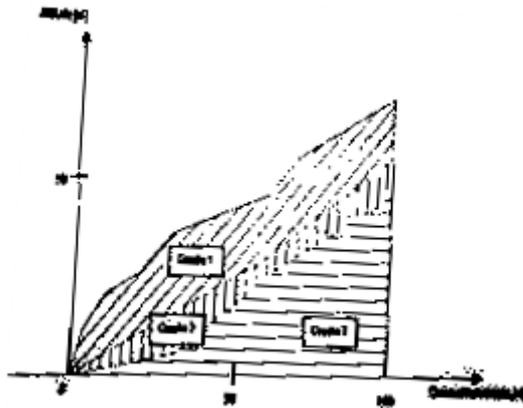
Graphe n° 3
Modélisation d'un glissement du terrain de la VAH

Pour le glissement du terrain, les paramètres importants sont la cohésion et l'angle de frottement du sol ; ces valeurs sont déterminées à l'aide des essais triaxiaux et de cisaillement direct.

Des paramètres physiques tels que les différents poids volumiques (humide, sec, des grains solides), la granulométrie et la teneur en eau sont obtenus à partir des essais d'identification physique des sols.

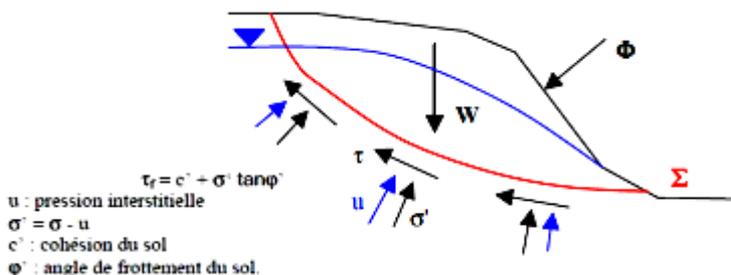
Schéma n° 4
Rupture statique d'un glissement

La rupture statique du sol se déclenche lorsque les efforts moteurs excèdent les efforts résistants mobilisables le long de la surface du glissement ou de la rupture Σ.

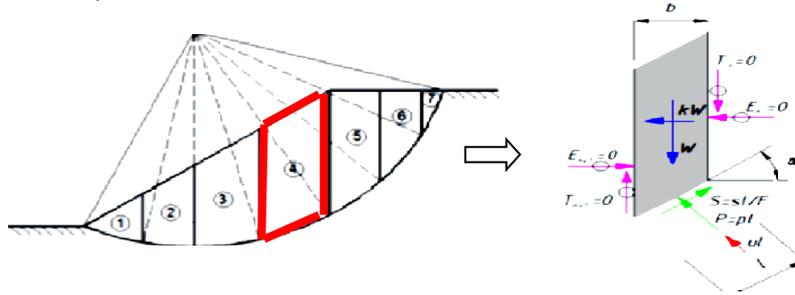
Schéma n° 5
Méthode des tranches – Calcul des stabilités des pentes

Les caractéristiques physiques et mécaniques de sol obtenues, nous avons effectué des calculs de stabilité en utilisant la méthode de tranches (voir schéma ci-dessous).

α Méthode de Bishop : surface de glissement de forme circulaire, efforts horizontaux pris en compte, résolution itérative sur l'équation de moment.

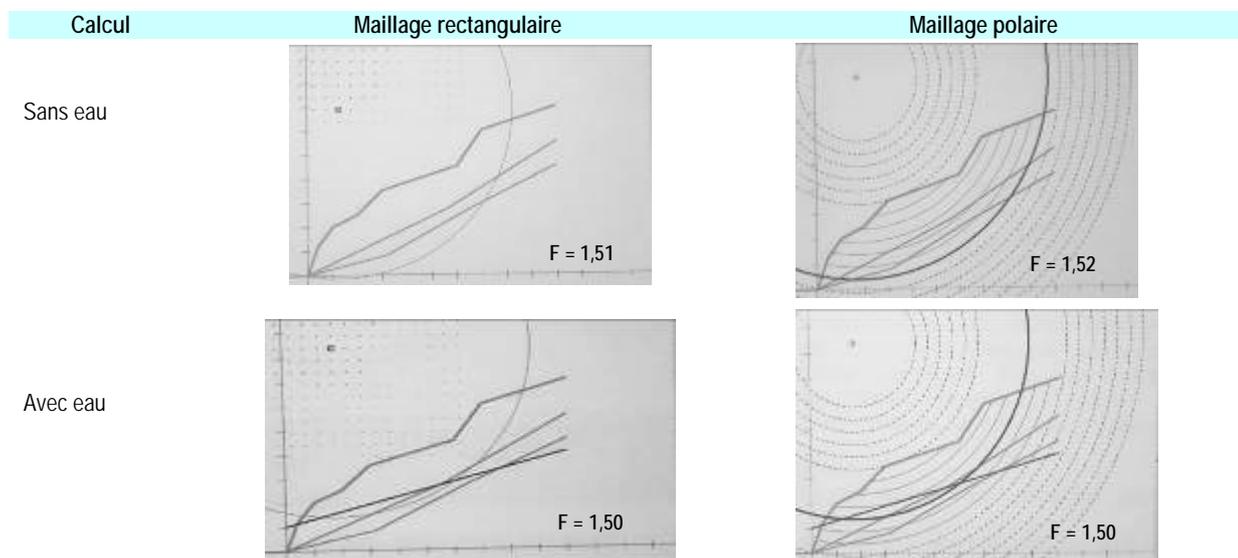
Après calcul nous avons quelque exemple des positions de la surface de glissement avec les coefficients de sécurité respectifs dans le tableau suivant.

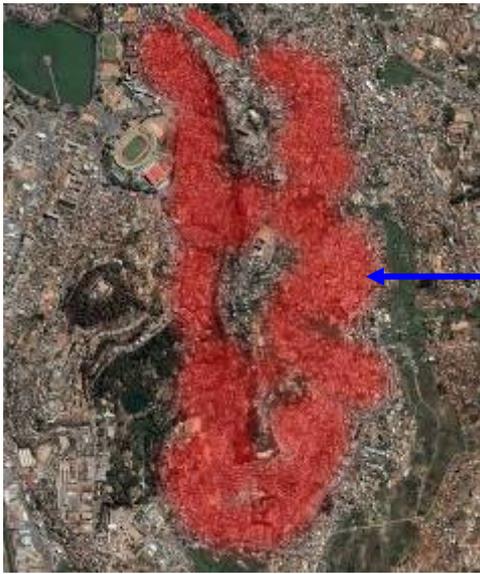
Photo n° 26 : Evolution de l'urbanisation de la zone d'étude de l'année 2002 à 2017

On peut voir que l'urbanisation de la VHA s'accroît par la présence d'immeubles au sommet de la colline et l'apparition des constructions illicites sur des versants instables, ce qui provoque des mouvements de terrains. Ce mode de construction est dû à l'évolution de l'urbanisation non maîtrisée selon la carte aérienne suivante. Cette ville haute d'Antananarivo est constituée par des quartiers très saturés par rapport à l'habitation et à l'occupation du sol, c'est une « zone à forts risques ».

Evolution de l'urbanisation, non contrôlée

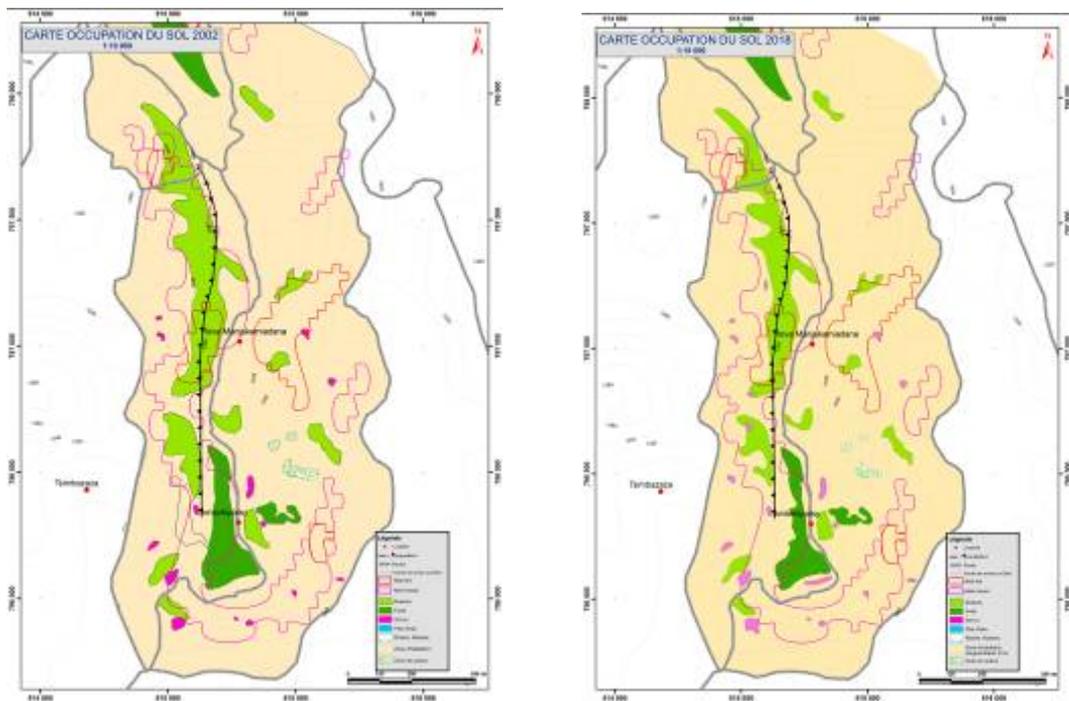
CARTE N°4 : Carte des risques géotechniques

Le report des investigations sur le terrain combiné par le traitement des cartes par le logiciel ArcGis permet d'obtenir les résultats suivants : carte des risques géotechniques et l'occupation du sol suivant des périodes différentes de la ville haute d'Antananarivo.
