# Apport de la méthode cartographique dans l'étude de l'évolution du trait de côte de la ville de Mahajanga de 1952 à 2015

Mandimbiharison A.<sup>1\*</sup>, Randriatahina H.<sup>2</sup>, Rasolomanana E. H.<sup>2,3</sup>

1 : Département Géologie, ESPA, Université d'Antananarivo

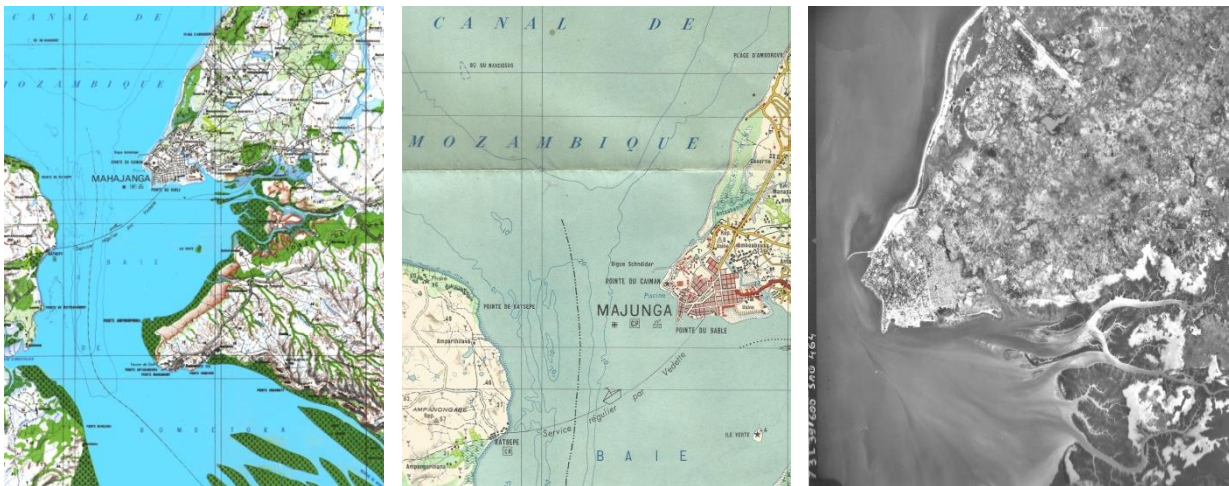
**Figure 5** : Cartes topographiques 1952 et 1962 et photo aérienne 1973

Les documents cartographiques utilisés sont présentés par les Figures 5 et 6, ci-après :

- extrait de deux cartes topographiques datées de 1952 et 1962 ;
- une photographie aérienne de 1973 ;
- Ortho photo 1996 ;
- une image Google Earth de 2005 ;
- une image Google Earth de 2015 ;
- un extrait de la carte géologique feuille L39 de 1960.

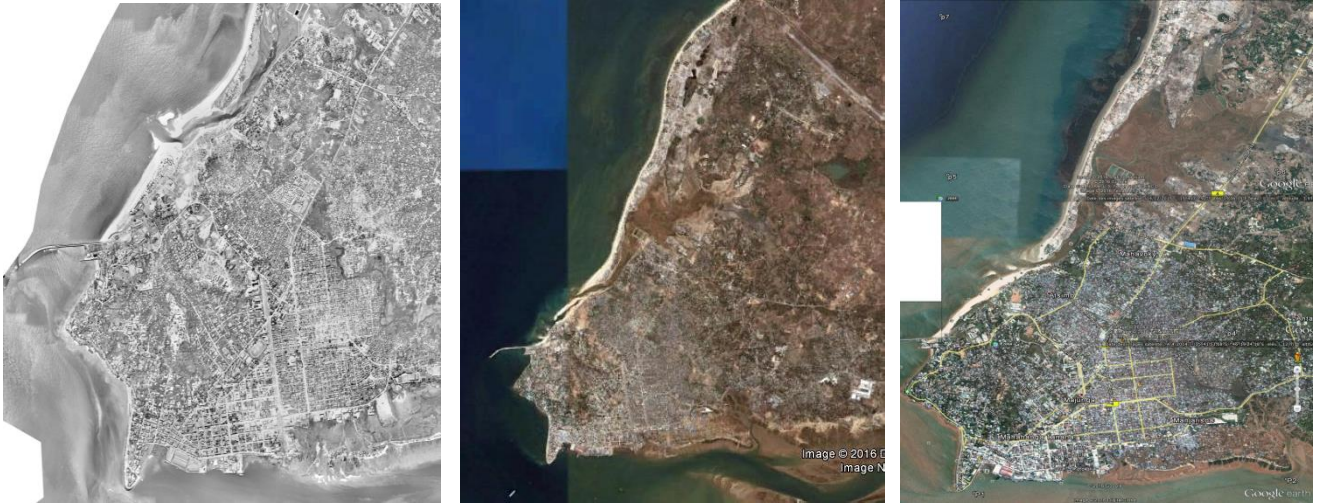
**Figure 6** : Orthophoto 1996, Images Google 2005 et 2015.

Les traits de côte des différentes cartes topographiques, photoaérienne et image Google Earth sont numérisés après géoréférencement dans un Système d'Information Géographique (SIG). Le trait de côte à partir de la carte topographique 1952 a été pris comme référence. La superposition des deux traits de côte à différentes dates permet de voir le changement ou l'état du rivage (*engraissement, démaigrissement ou recul et stable*).

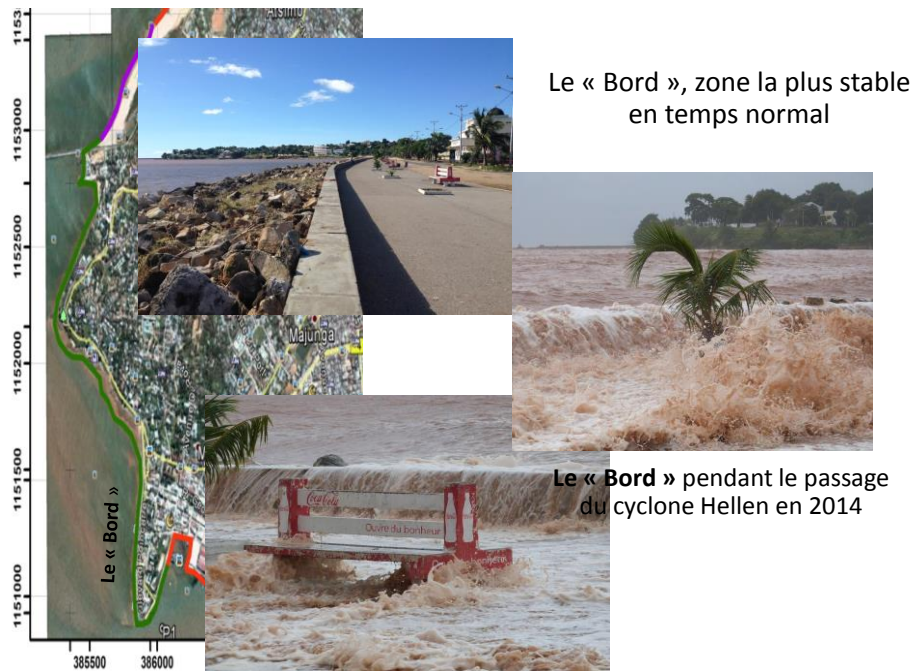
Mais au niveau de la ville de Mahajanga de nombreux quartiers sont inondés, surtout les zones basses et même les quartiers les plus aisés comme Mahajanga Be, avec ses équipements des réseaux d'assainissement et ses grands avenues et boulevards ainsi que le « bord » sont touchés par le débordement de la mer. La Figure 14 illustre l'état du « bord » en temps normal et pendant le passage du cyclone Hellen en 2014

**Figure 15** : Etat du « bord » en temps normal et lors du cyclone Hellen en 2014

Pour protéger le « Bord » contre ce genre de débordement de la mer, il est nécessaire de rehausser le muret en maçonnerie de moellons de 50 centimètres et d'ajouter des enrochements. L'hypersédimentation de Betsiboka, au niveau de la baie de Bombetoka, a apporté plus de 45 milliards de tonnes de sédiments depuis 1891 selon Salomon J.N. en 2009. Ce phénomène engendre un important engraissement dans la partie Sud de la ville, surtout entre 1952-1962 et de 1973-2015, laissant le port inutilisable actuellement.

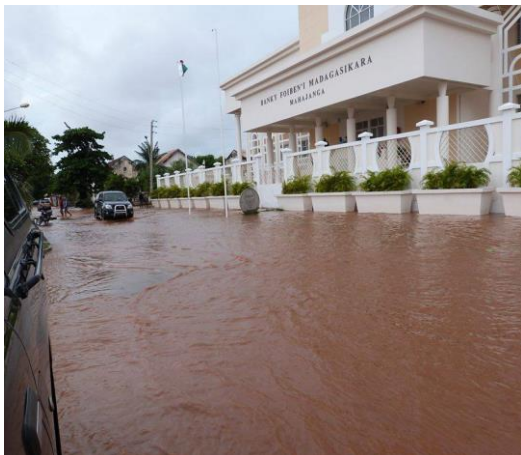
Les bâtiments administratifs longeant le « bord » et les activités socio-économiques s’y trouvant ont subi l’effet du passage du cyclone Hellen comme le montre les deux Figures 15 et 16 suivantes.

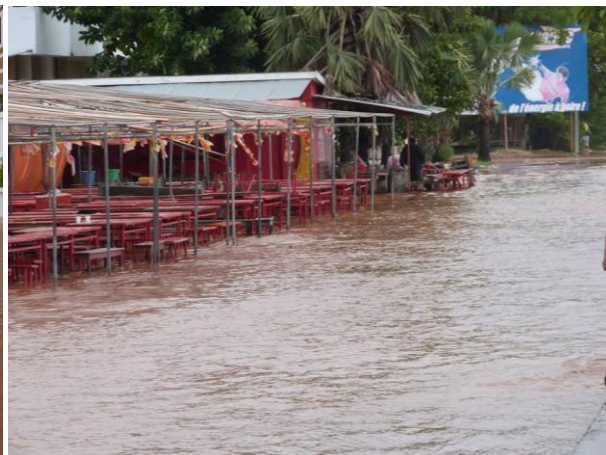
**Figure 16**: Inondation devant la Banque Centrale de Mahajanga

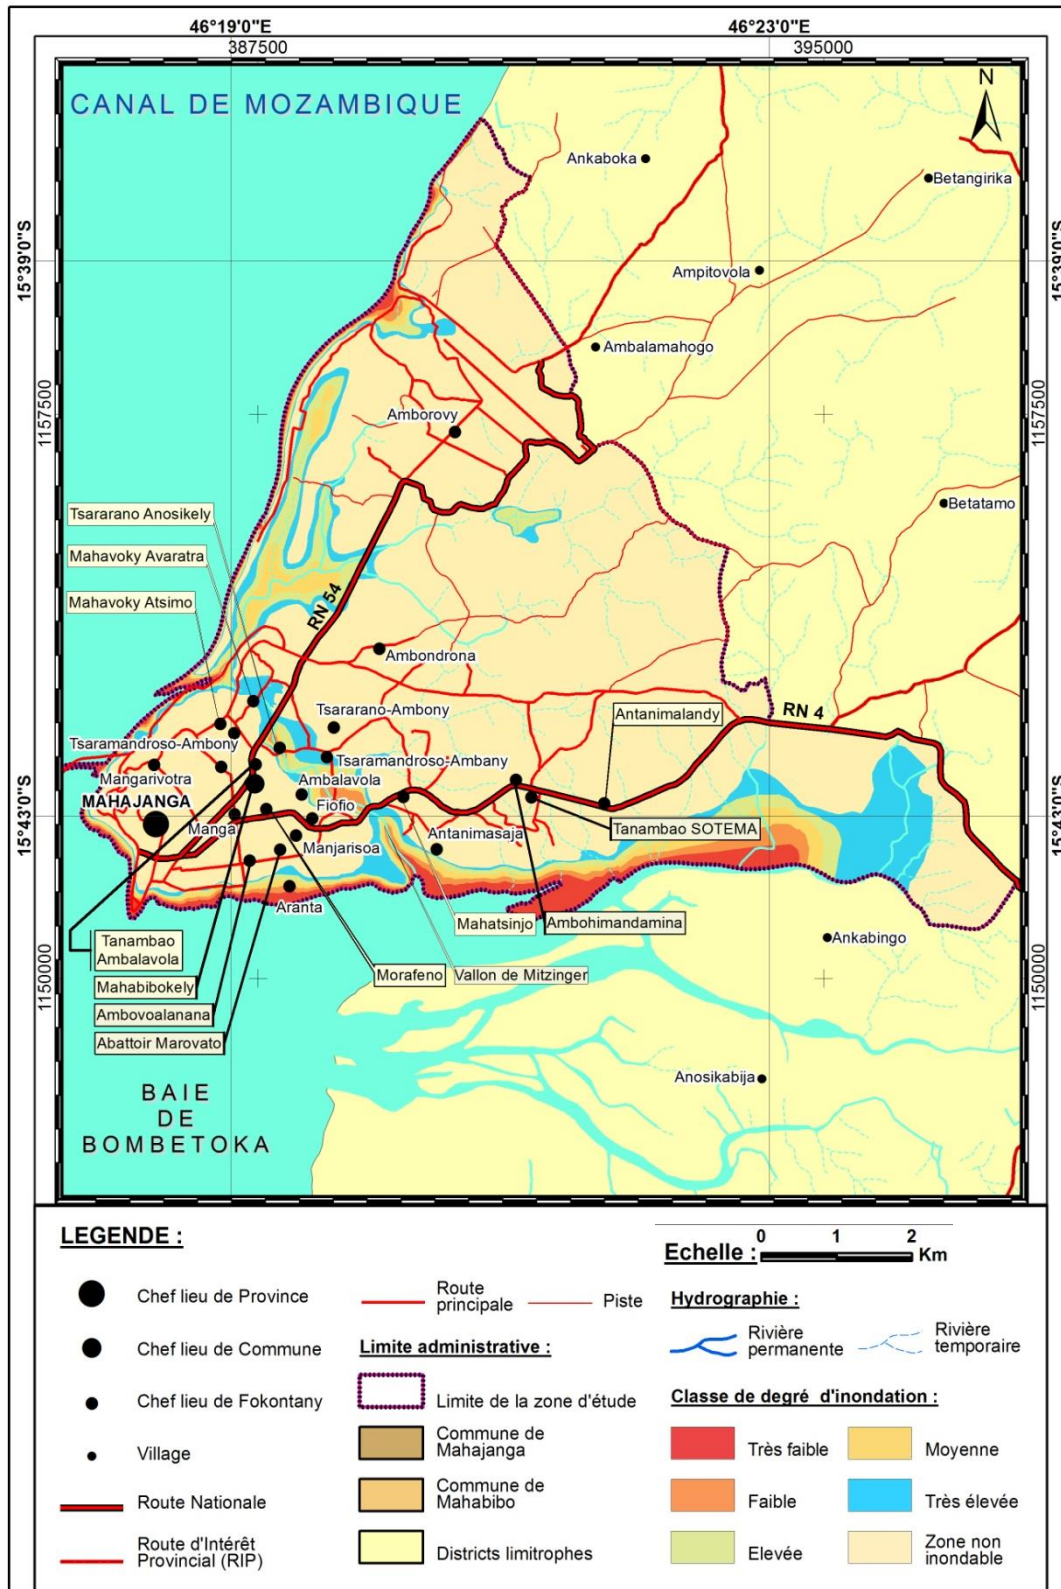
Les quartiers qui longent le vallon Metzinger sont les plus touchés par l'inondation : Fiofio, Tsararano Ambany, Ambalavola, Ambovoalanana et dans la partie Nord, longeant la rivière Antsahabingo, figure le quartier de Mahavoky Avaratra. La Figure 17 illustre les zones inondées avec le degré d'inondation correspondant et les zones non inondées.

**Figure 18** : Répartition des zones inondées et non inondées à Mahajanga ville lors du passage du cyclone Hellen en 2014

A partir des volumes d’eau ( $m^3$ ) drainés par l’ensemble des cours d’eau de la région et des surfaces inondées (Ha) en conséquence, le degré d’inondation a été déterminé. Le tableau 2 suivant présente ces différentes caractéristiques.
